# シポテックス琉球ストーン 沖縄経年変化記録

平成28年(2016年)時点記録

株式会社 ひよこサービス

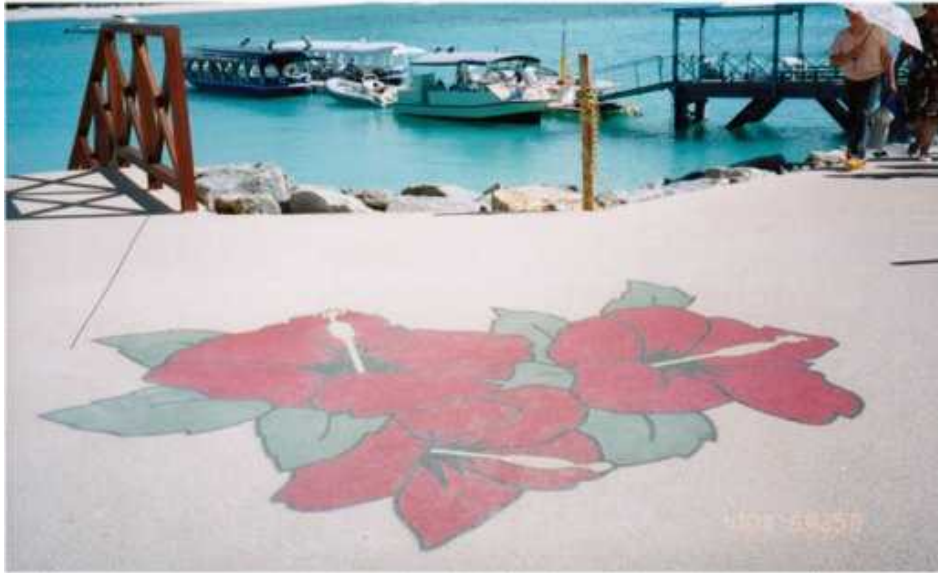
沖縄ブセナサミット会場  
平成10年(1998年)施工  
上の写真撮影は  
平成12年(2000年)撮影

施工後15年後撮影  
平成25年(2013年)撮影  
床面なので黒っぽく汚れてはいますが色は残っています。

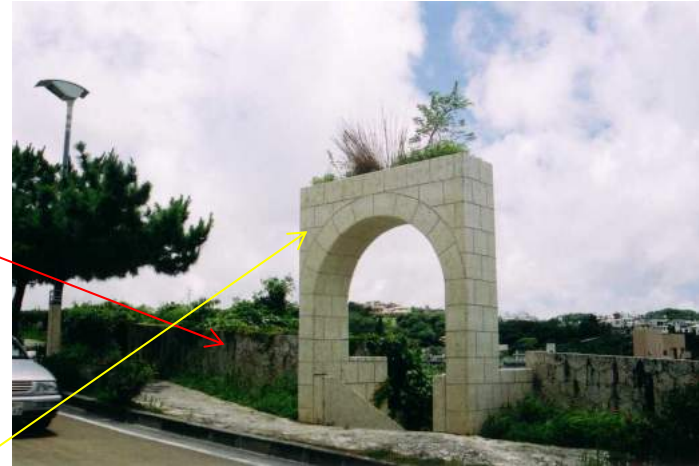
平成18年(2006年)施工13年後

本石は真っ黒  
です。

琉球ストーンは  
見た目を保持しています

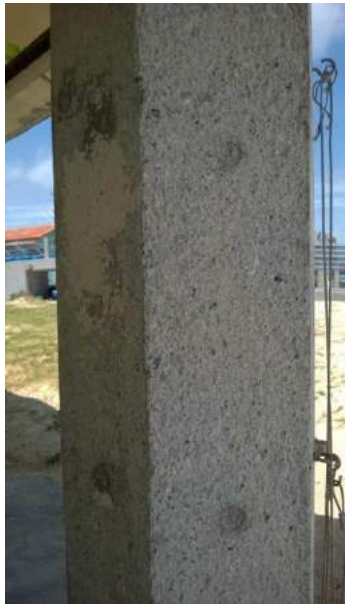
施工12年後  
です。

海側は台風時の  
砂のブラストで無く  
なっていました  
が裏面は問題なく  
残っています。

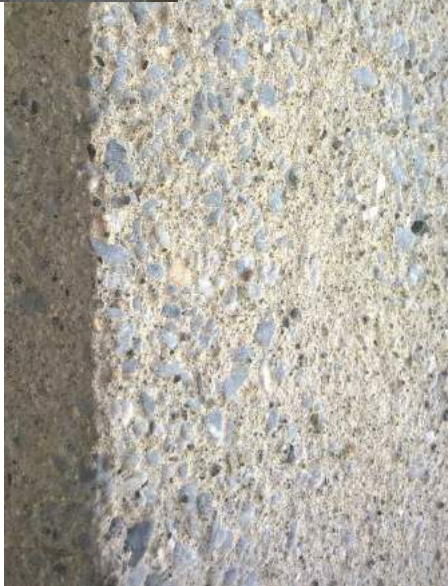
ブラストで  
無くなって  
しまった面

ブラストされた面も  
一体化したシポテ  
ックスが少し残っ  
ています。この状  
態でも剥がれませ  
ん。

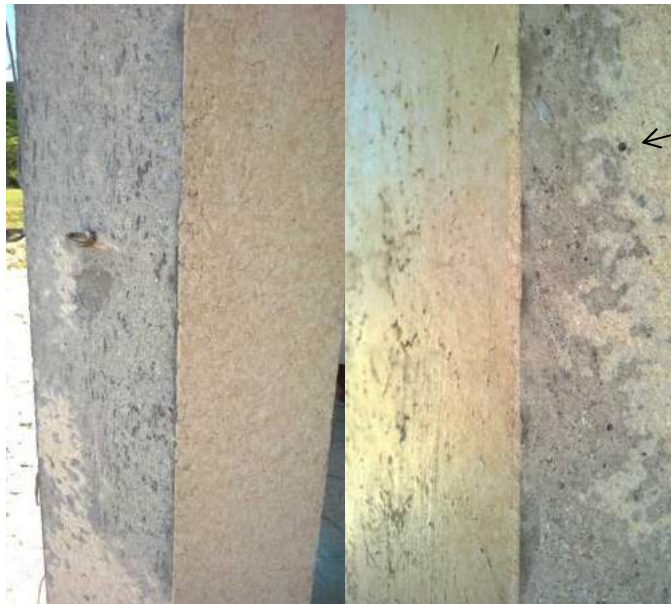
裏面はそのままです

ブラストで無くなった面の隣の面は  
綺麗に残っています。  
シポテックスが躯体と一体化してい  
て境界面がまったく剥離していま  
せん。  
通常の塗装材ではこの様になった  
場合、境界面から剥離が発生しま  
す。

境界面  
アップ

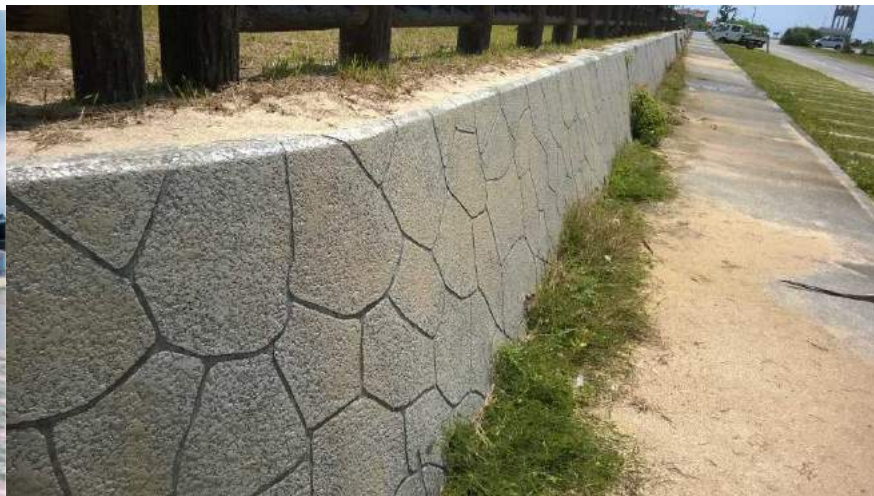
12年経過後も網目地調の琉球石灰岩調の柄を保持しています。

右は施工後12年(2016年)のアップ写真です。

多少汚れてはいますが、表面状態に大きな異常は見られません。
