沖縄サミット会場
(ブセナ)です。

防波堤の歩道や、その
周辺にシポテックスが使
われています。

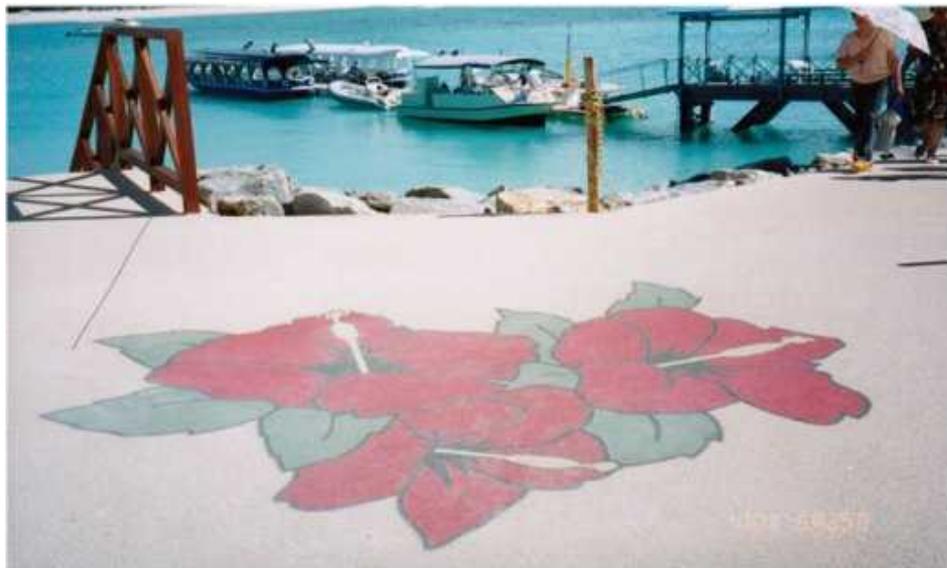
施工後15年後撮影
平成25年(2013年)撮影
床面なので黒っぽく汚れてはいますが色は残っています。

沖縄ブセナサミット会場
平成10年(1998年)施工
上の写真撮影は
平成12年(2000年)撮影

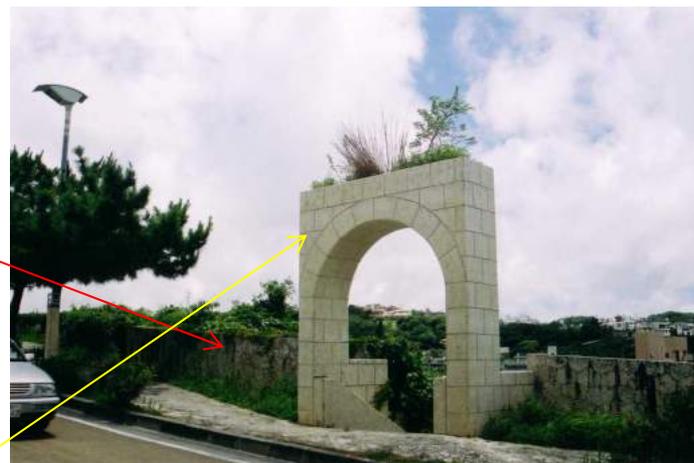
平成18年(2006年)施工13年後

本石は真っ黒
です。

琉球ストーンは
見た目を保持しています

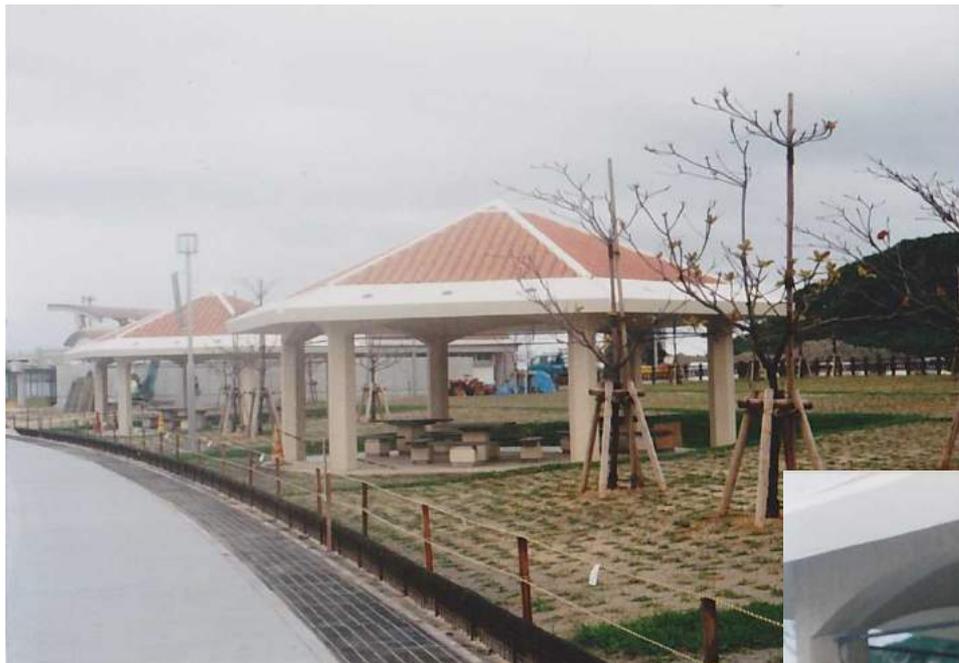
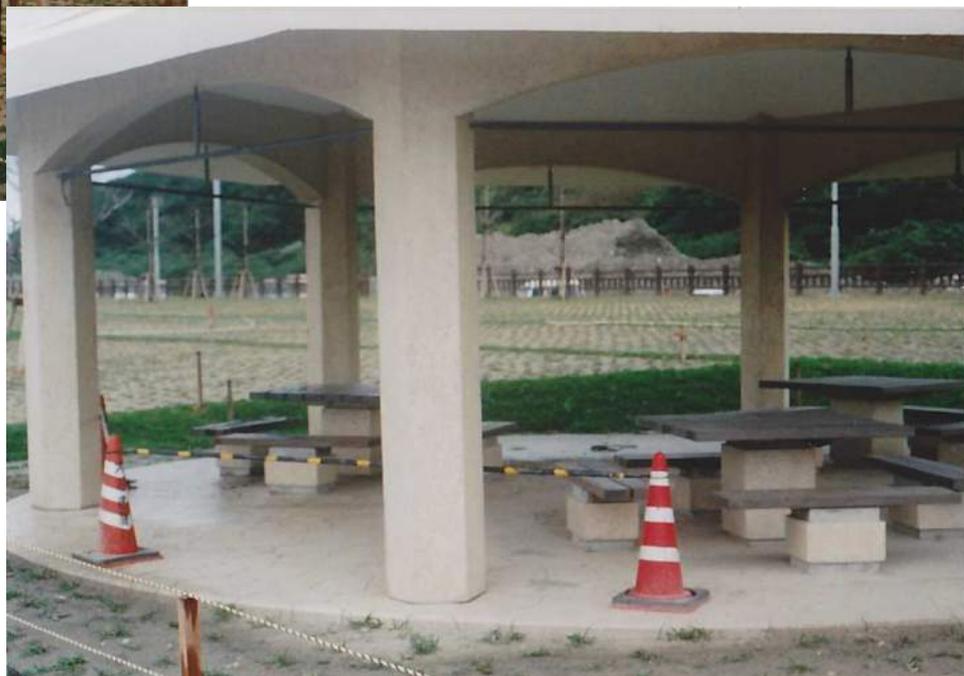
安座間サンビーチ
平成16年(2004年)施工

上：施工直後の写真
右：施工直後アップ

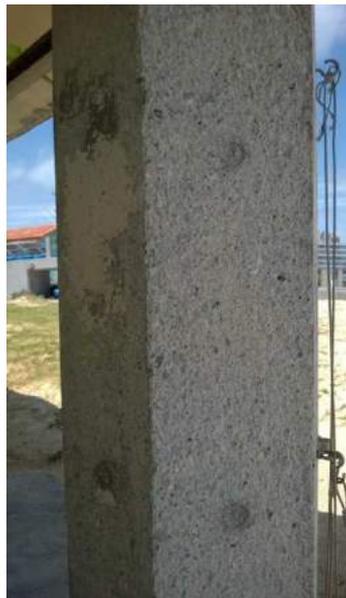
施工12年後
です。

海側は台風時の
砂のブラストで無く
なっていました
が裏面は問題なく
残っています。

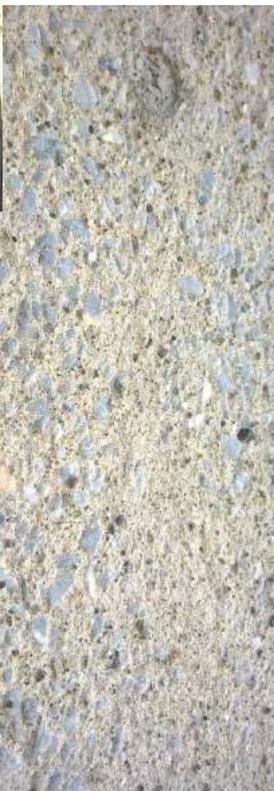
ブラストで
無くなって
しまった面

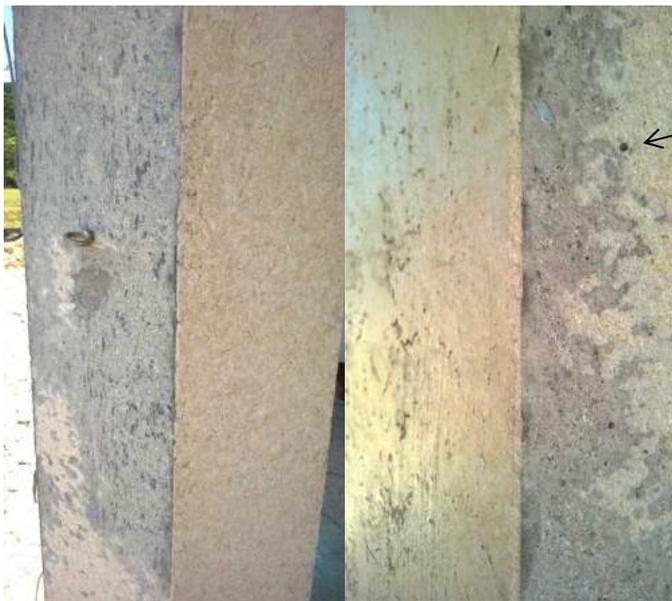
ブラストされた面も
一体化したシポテ
ックスが少し残っ
ています。この状
態でも剥がれませ
ん。

裏面はそのままです

ブラストで無くなった面の隣の面は
綺麗に残っています。
シポテックスが躯体と一体化してい
て境界面がまったく剥離していま
せん。
通常の塗装材ではこの様になった
場合、境界面から剥離が発生しま
す。

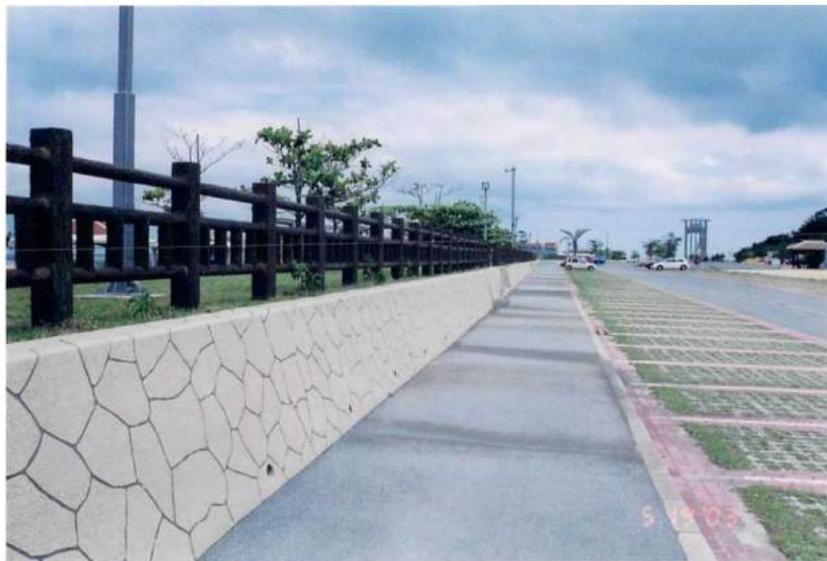
安座間サンビーチの公園部分の写真です

上は施工直後平成16年(2004年)の写真です

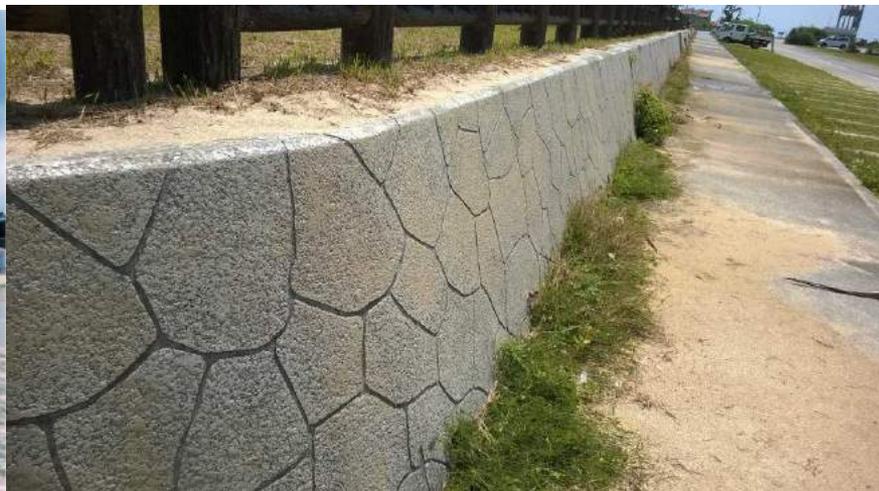
12年経過後も網目地調の琉球石灰岩調の柄を保持しています。

右は施工後12年(2016年)のアップ写真です。

多少汚れてはいますが、表面状態に大きな異常は見られません。
