沖縄県工業技術センター共同研究実証実験
平成29年7月実施時測定サーモグラフィ画像

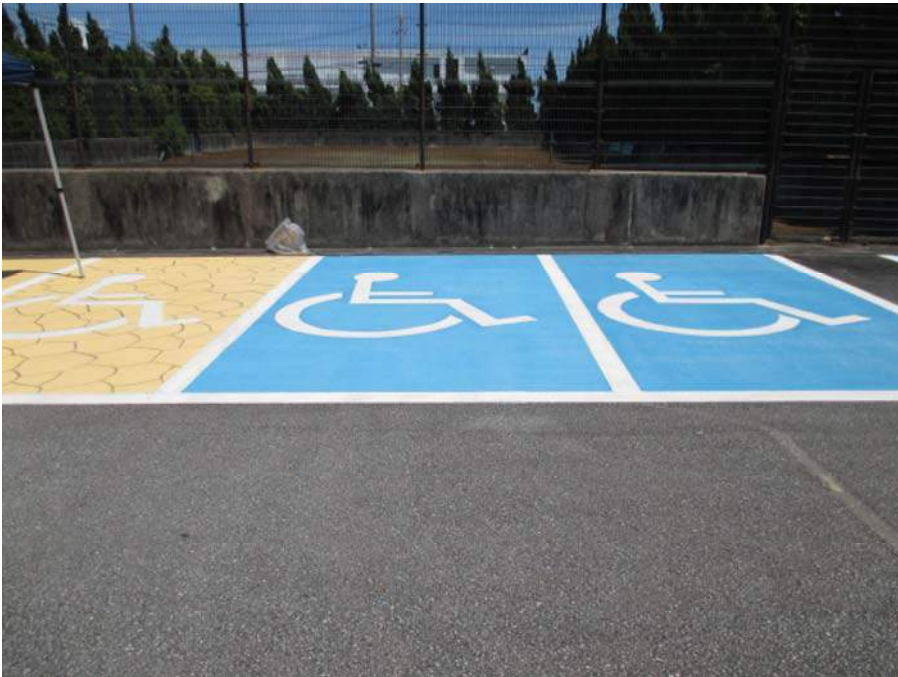
2017-07-10 14.20.20.jpg

位置関係
